Steingletscher

Regionale Angaben

Dokumentierte Ereignisse

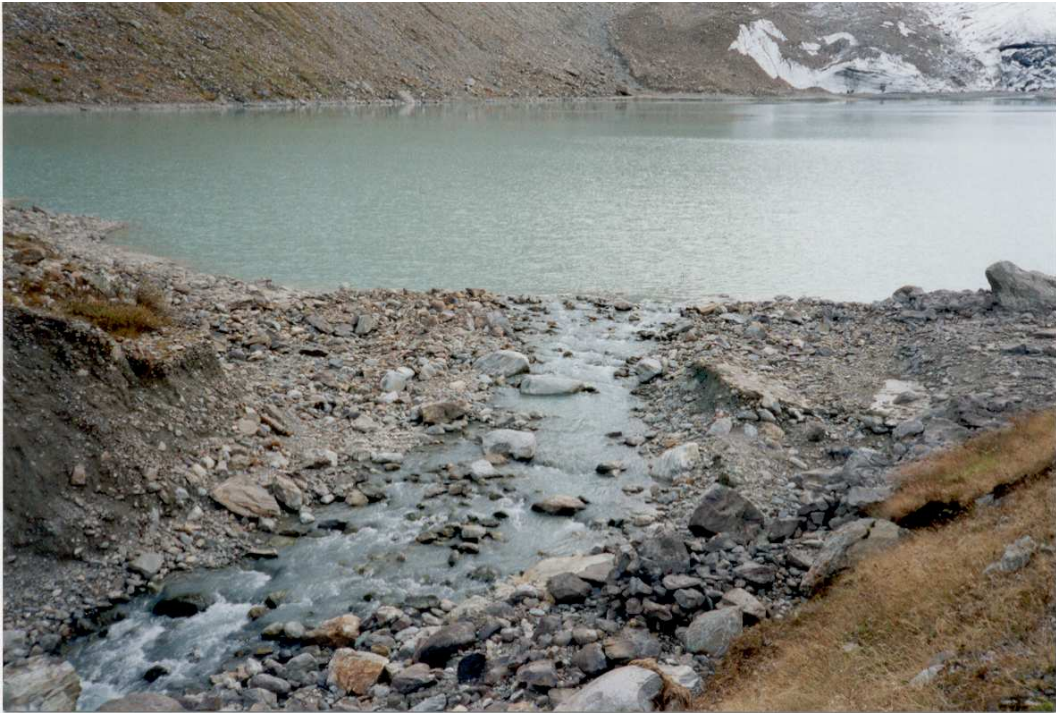
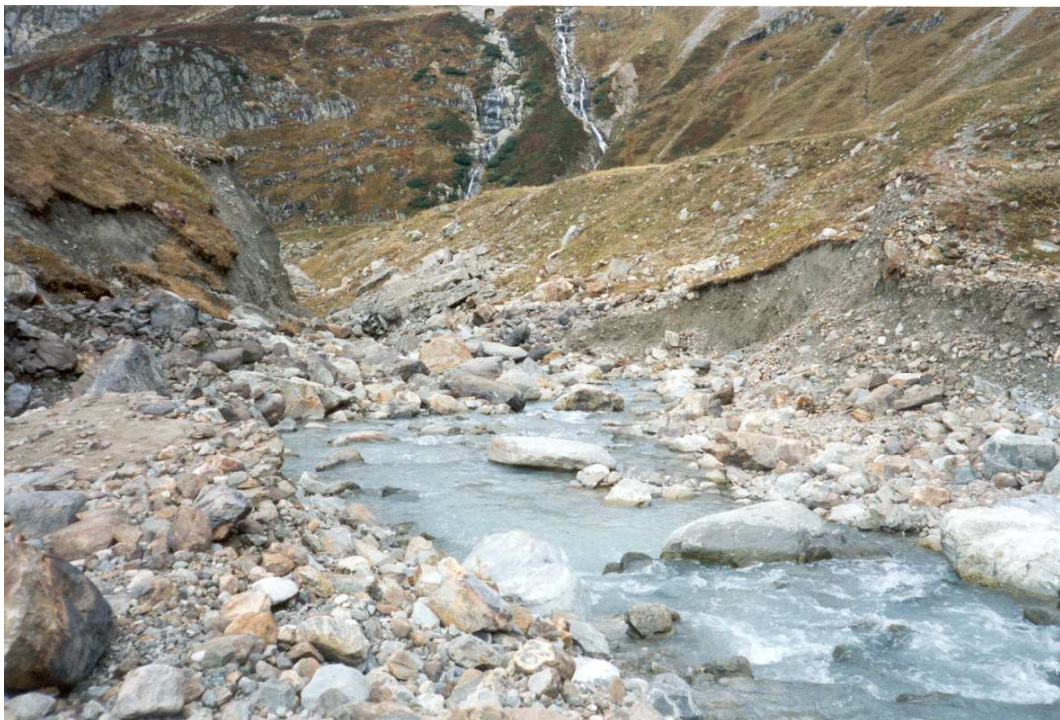
Abbildung 2: Zustand des Auslaufes des Steinsees am 2. Oktober 1998 (Fotograf unbekannt).

- ~> **29./30. Juli 1956** Der Steinsee brach in der Nacht aus und riss den Damm mit. Das Hotel Steingletscher sowie verschiedene Nebengebäude wurden beschädigt. Flussabwärts gab es lokale Überschwemmungen und einige kleine Stege sowie Brücken wurden weggerissen (Renaud, 1957: 9; Häfeli and Müller, 1957).
- ~> **23. August 1998** Der Steinsee brach nach starken Regenfällen aus. Landflächen wurden bis Nessental überschwemmt und eine Brücke wurde mitgerissen (Hasli Zeitung/Der Briener, 2.10.1998).
